所在地	大阪府淀川区	築年月	平成7年4月1日
所有者	マンションオーナー様	診断日	平成27年6月21日
構造	鉄骨造 8階建	診断者	株式会社ミツケン 谷村(一)、山口

不具合箇所の詳細写真

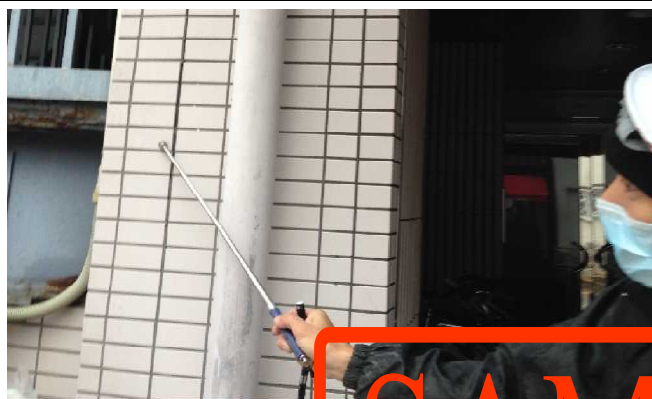
部位	種類	チェック項目	健全	やや不具合あり	修繕を推奨	修繕必要	特記事項
外壁 漏水 (有・無)	タイル (修繕履歴) 有・無	浮き	○	○	○	●	一部の目視の確認でも、不具合箇所が、多数確認できますので、仮設足場を設置しての詳細調査が必要かと思われます。(写真①②、③、④、⑤参照)
		割れ	○	○	○	●	
		目地	○	○	●	○	
		シーリング不良	○	○	○	●	
		メクレ・剥がれ	○	○	○	●	
	塗装 (修繕履歴) 有・無	表面劣化	○	○	○	●	一部の目視の確認でも、不具合箇所が、多数確認できますので、仮設足場を設置しての詳細調査が必要かと思われます。(写真⑥⑦、⑧参照)
		メクレ・破損	○	○	○	●	
		ひび割れ	○	○	○	●	
		下地不良	○	○	○	○	
		シーリング不良	○	○	○	●	
	サイディング (修繕履歴) 有・無	表面劣化	○	○	○	○	
		板の変形	○	○	○	○	
		破損・汚損	○	○	○	○	
		ひび割れ	○	○	○	○	
		シーリング不良	○	○	○	○	
	金属板 (修繕履歴) 有・無	表面劣化	○	○	○	○	
		サビ	○	○	○	○	
		破損・変形	○	○	○	○	
シーリング不良		○	○	○	○		
素地(打放等) (修繕履歴) 有・無	ひび割れ	○	○	○	○		
	破損・汚損	○	○	○	○		
	シーリング不良	○	○	○	○

① 1階エントランス付近、外壁タイルの欠損

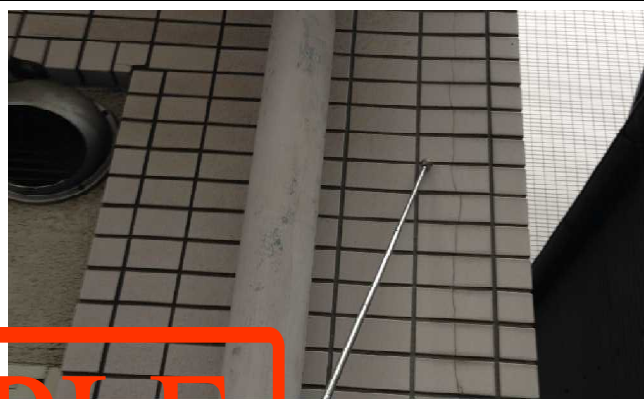
② 1階南面、外壁タイルの割れ

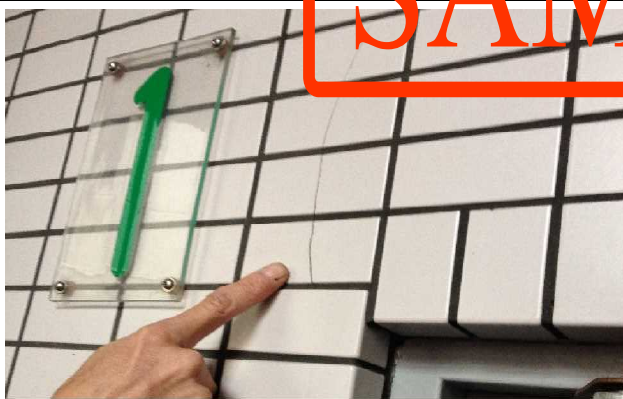
③ 1階共用部、外壁タイルの割れ

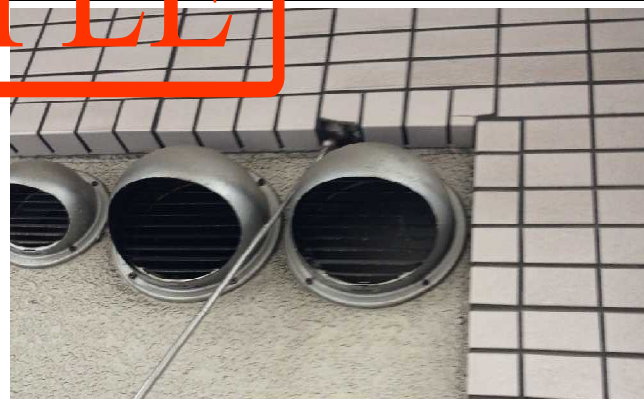
④ 1階南面、外壁タイルの割れ

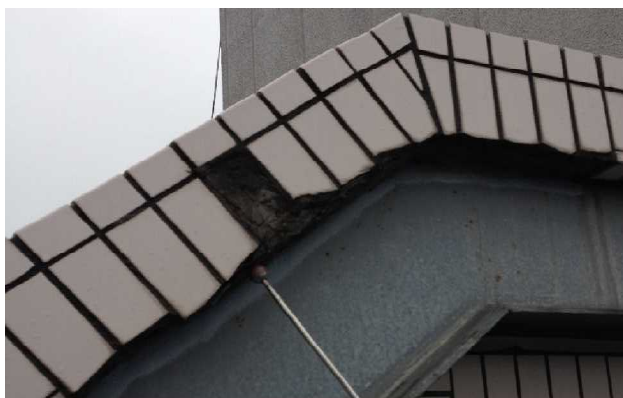
⑤ 鉄骨階段屋根部分のタイルの欠損

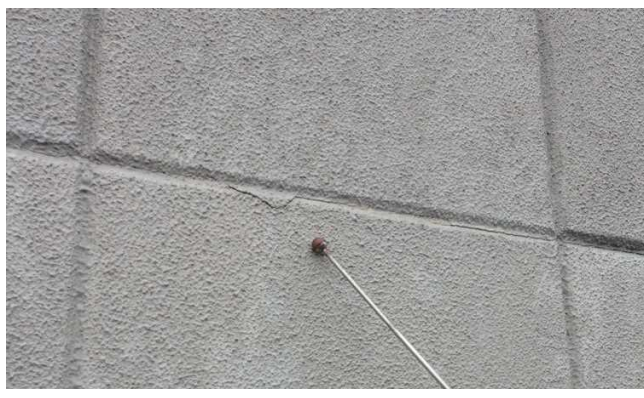
外壁、特に塗装部分の劣化が進行しており、早い時期での修繕を行い、漏水による建物躯体の劣化を食い止める必要があります。

⑥ 屋上外壁の割れ

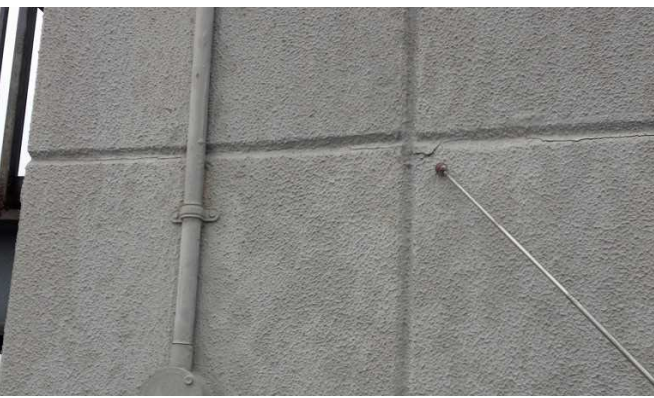
⑦ 屋上外壁の割れ

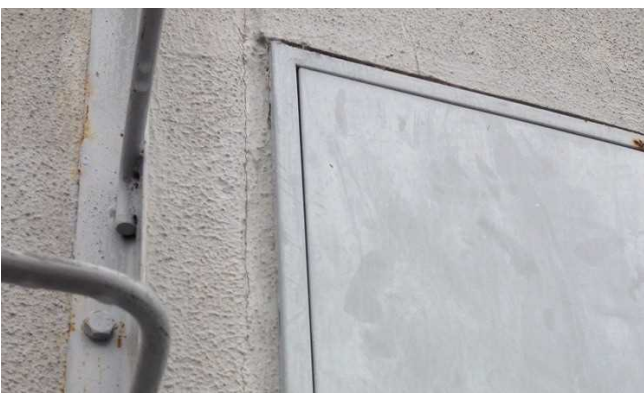
⑧ 開口廻り、外壁の割れ

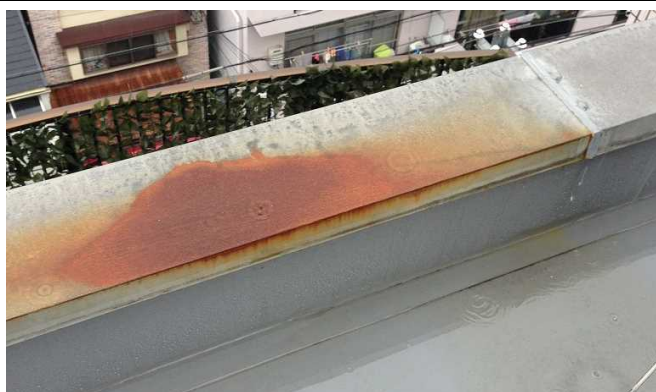
⑨ 屋上防水、パラペット笠木の錆

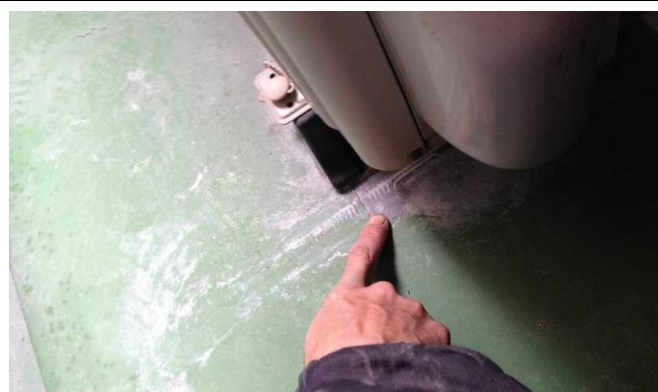
部 位	種 類	チェック項目	健 全	やや不具合あり	修繕を推奨	修繕必要	特記事項
屋根・屋上 漏水 (有・無)	勾配屋根 (修繕履歴) 有・無	勾配不良	○	○	○	○	
		表面劣化	○	○	○	○	
		錆	○	○	○	○	
		破損、汚損	○	○	○	○	
		基材の劣化	○	○	○	○	
		板金金物の不具合	○	○	○	○	
		シーリング不良	○	○	○	○	
	バルコニー (修繕履歴) 有・無	勾配不良	●	○	○	○	
		表面劣化	○	●	○	○	写真⑩参照
		硬化不良	●	○	○	○	
		浮き・膨れ	●	○	○	○	
		メクレ・破損	●	○	○	○	
		端末不良	●	○	○	○	
		ドレン、溝の不具合	●	○	○	○	
		笠木の不具合	○	○	○	●	モルタル笠木大幅に劣化(写真⑪、⑫参照)
		立上りの不具合	○	●	○	○	手摺壁巾木割れ有(写真⑬参照)
		手摺壁の不具合	○	○	○	●	手摺の内壁ひび割れ(写真⑭参照)
		サッシ廻りの不具合	○	○	○	●	掃き出しサッシの下端シーリング無し

⑩ バルコニー床、一部防水層の欠損あり

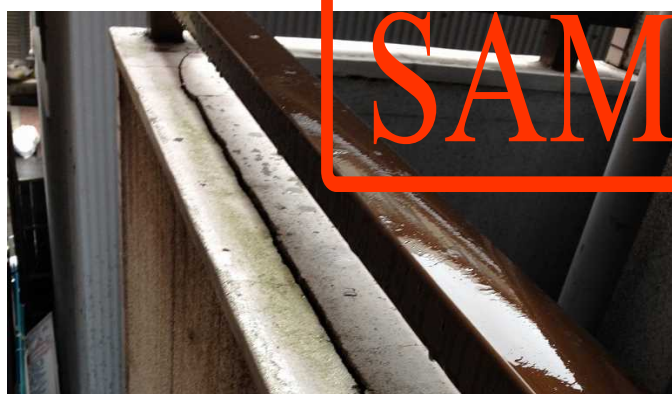
バルコニーの手摺壁の劣化が激しくクラックや変形も大きいため、剥離落下の恐れがあります。また、クラックからの水の侵入による、建物躯体等の鉄骨の腐食も進行していると思われるので、早急に何らかの処置が必要と思われる。

⑪ バルコニー手摺壁の笠木の割れ、欠損

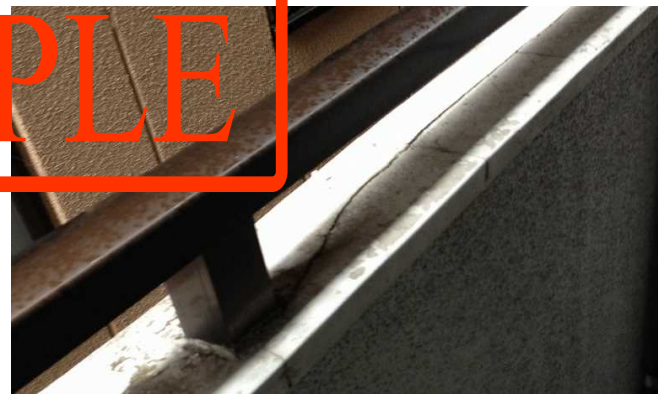
⑫ バルコニー手摺壁の笠木の割れ、変形

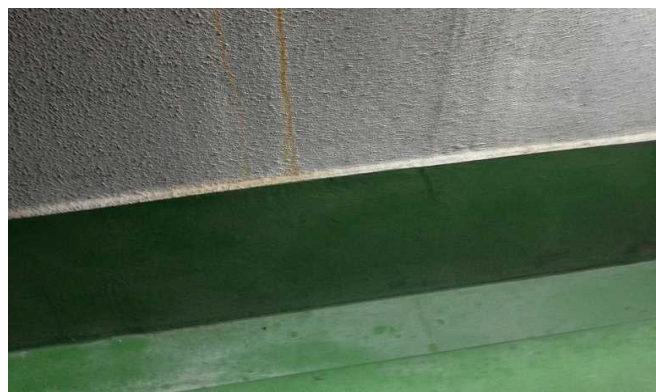
⑬ バルコニー立ち上がり部の割れ

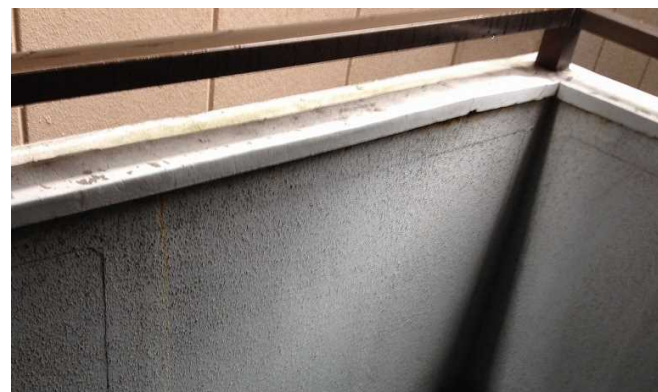
⑭ バルコニー手摺壁の割れ

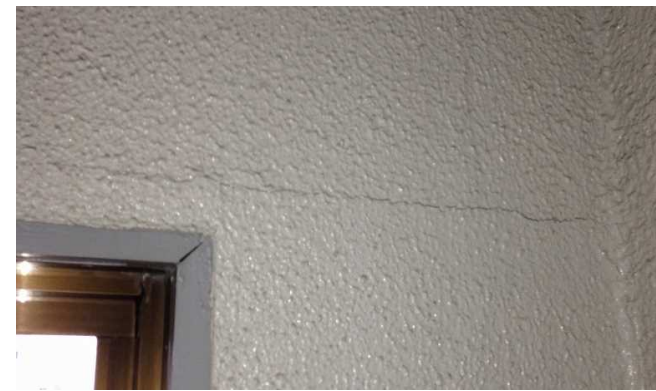
部 位	種 類	チェック項目	健 全	やや不具合あり	修繕を推奨	修繕必要	特記事項
共用部 漏水 (有・無)	廊下 (修繕履歴) 有・無	表面劣化	●	○	○	○	
		防水層の不具合	○	○	○	○	
		ひび割れ	○	○	●	○	外壁内部クラック有(写真⑮参照)
		破損、汚損	○	○	●	○	窓枠の雨漏りによる腐食(写真⑯参照)
	階段 (修繕履歴) 有・無	ドレン、溝の不具合	○	○	○	○	
		表面劣化	○	○	○	●	写真⑰、⑱、⑲、⑳、㉑、㉒参照
		防水層の不具合	○	○	○	●	写真㉓参照
		躯体、下地クラック	○	○	○	○	
		錆、鉄骨劣化	○	○	○	●	写真⑰、⑱、⑲、⑳、㉑、㉒参照

共用廊下の修繕は以前に完了している様子で、概ね問題は無いように思われます。ただし、外壁に面している部分の壁はひび割れや雨水侵入の形跡が一部見られます。共用の鉄骨階段は劣化が激しく、特に屋上へと続く部分の屋根の損傷が大きいので、早急の処置が必要と思われる。

⑮ 共用部廊下、外壁面の割れ

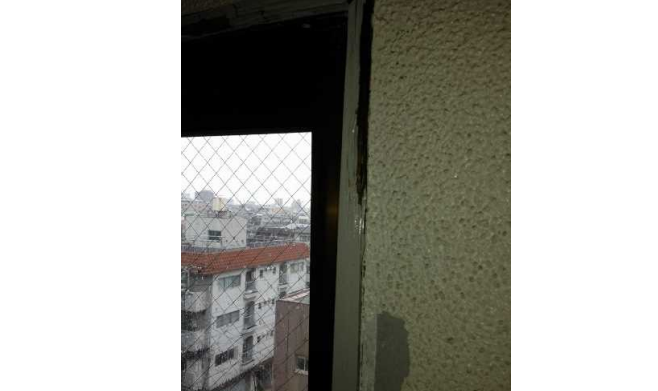
⑯ 共用部廊下窓枠の劣化(雨漏り)

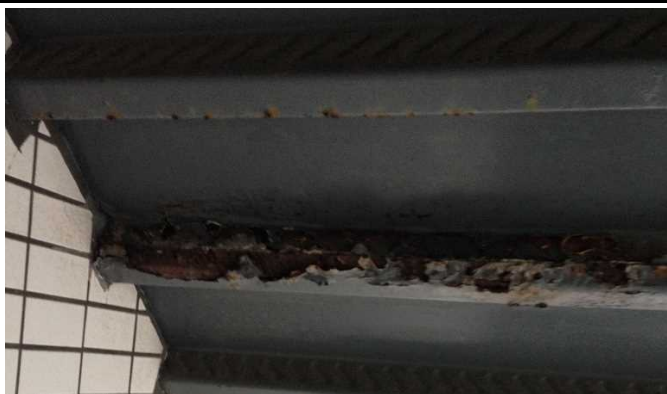
⑰ 共用部階段屋根の鉄骨の腐食

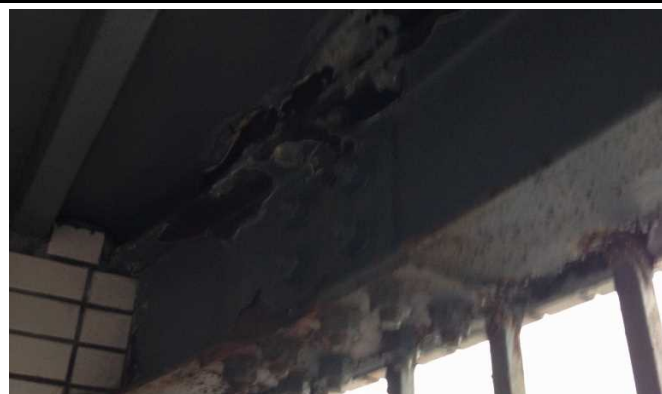
⑱ 階段屋根及び梁、鉄骨部の腐食

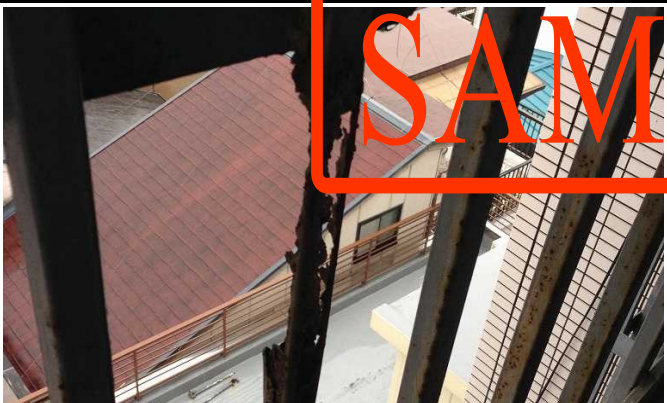
⑲ 共用部鉄骨階段手摺の腐食

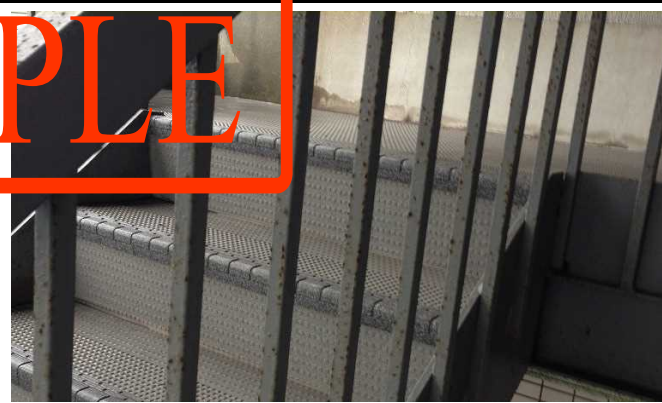
⑳ 鉄骨階段手摺の錆

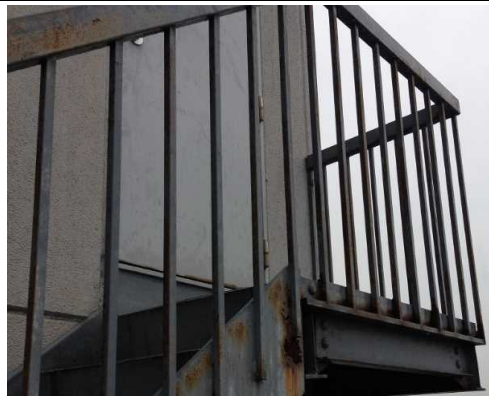
㉑ 屋上鉄骨階段の錆

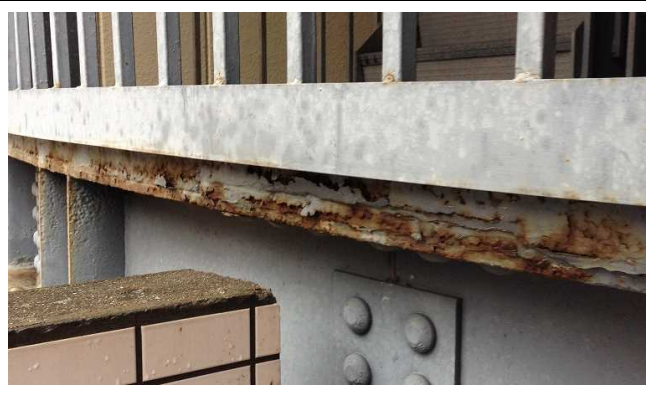
㉒ 鉄骨階段の梁、鉄骨の腐食

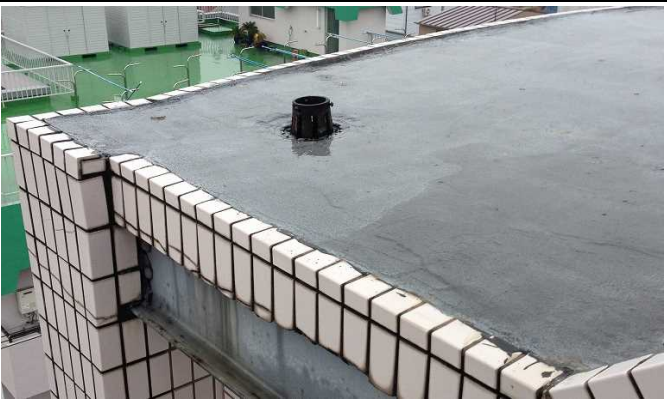
㉓ 鉄骨階段屋根上、防水のひび割れ、劣化
